RAPORT DE EXPERTIZĂ TEHNICĂ

Nr. 16 / februarie 2017

„Consolidare si reabilitare imobil
Calea Calarasilor nr. 29”
Municipiul Braila, Judetul Braila

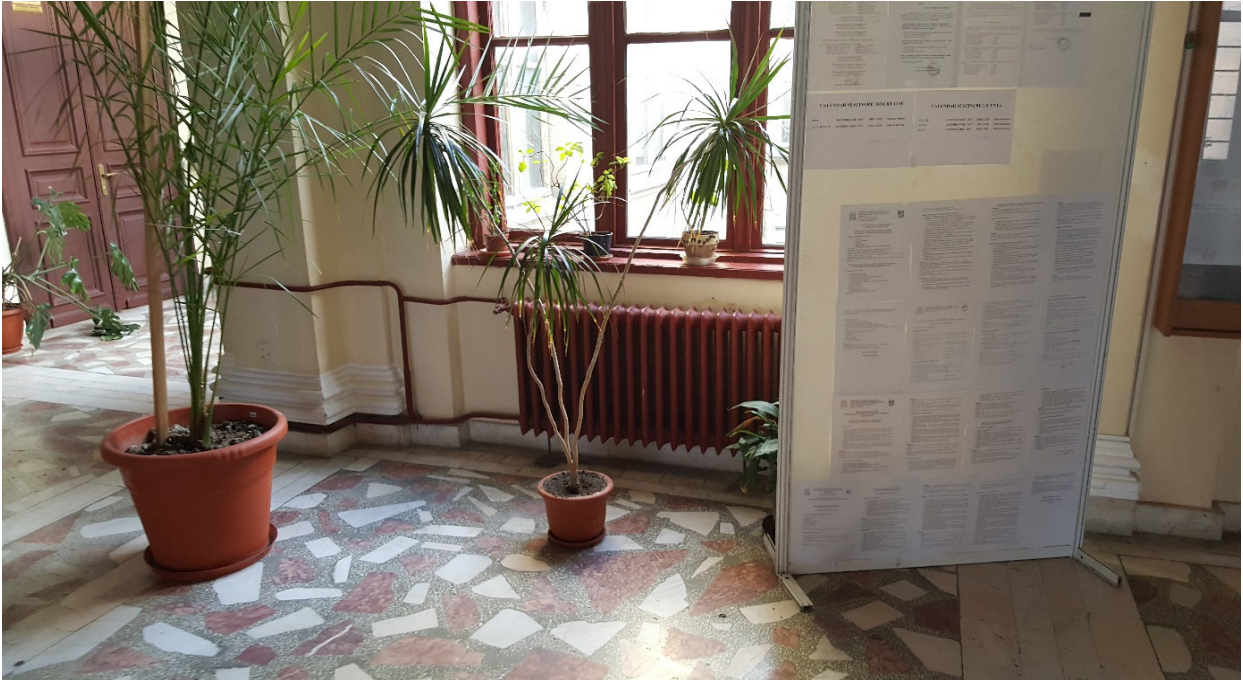
Foto1. Instalatii termice parter

Elementele componente (corpuri de incalzire, conducte de distributie, echipamente etc.) sunt in totalitate uzate moral (cu depasiri ale duratei normale de functionare (20 – 24 de ani) conform Hotararii nr. 2139 din 30 noiembrie 2004 pentru aprobarea Catalogului (actualizat 2016) privind clasificarea și duratele normale de funcționare a mijloacelor fixe.

- Asigurarea necesitatii de apa sanitara, prin refacerea totala a instalatiilor sanitare;
- Asigurarea necesarului termic prin redimensionarea si adaptarea instalatiei la propunerile arhitecturale, re-tehnologizarea sistemului central de distributie agent termic, implicit re-tehnologizarea centralelor termice;
- Crearea golului de ventilatie in unul din peretii camerei centralei termice conform P118 pentru eliberarea presiunii in caz de explozie;
- Se vor cuprinde toate lucrarile de demontare si inlocuire a conductelor, armaturilor si echipamentelor deteriorate sau uzate fizic sau moral.

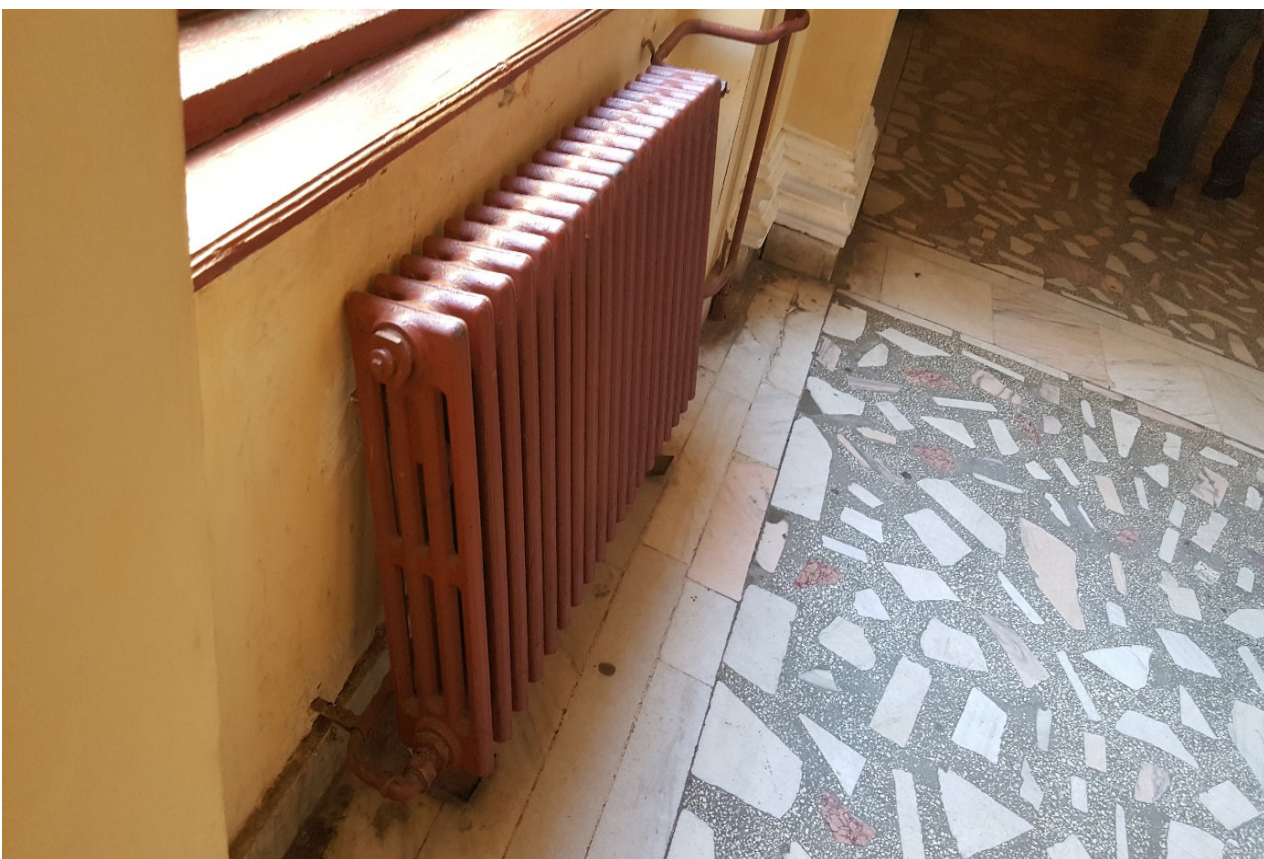
Foto 4. Inslatatii termice parter

Majoritatea elementelor componente instalatiilor sunt uzate si fizic, prezinta zone cu rugina accentuata si prelingeri de apa la imbinarea tevilor si armaturilor afectand elemente de finisaj, elemente de izolatie si chiar elemente de constructie (in special ziduri)

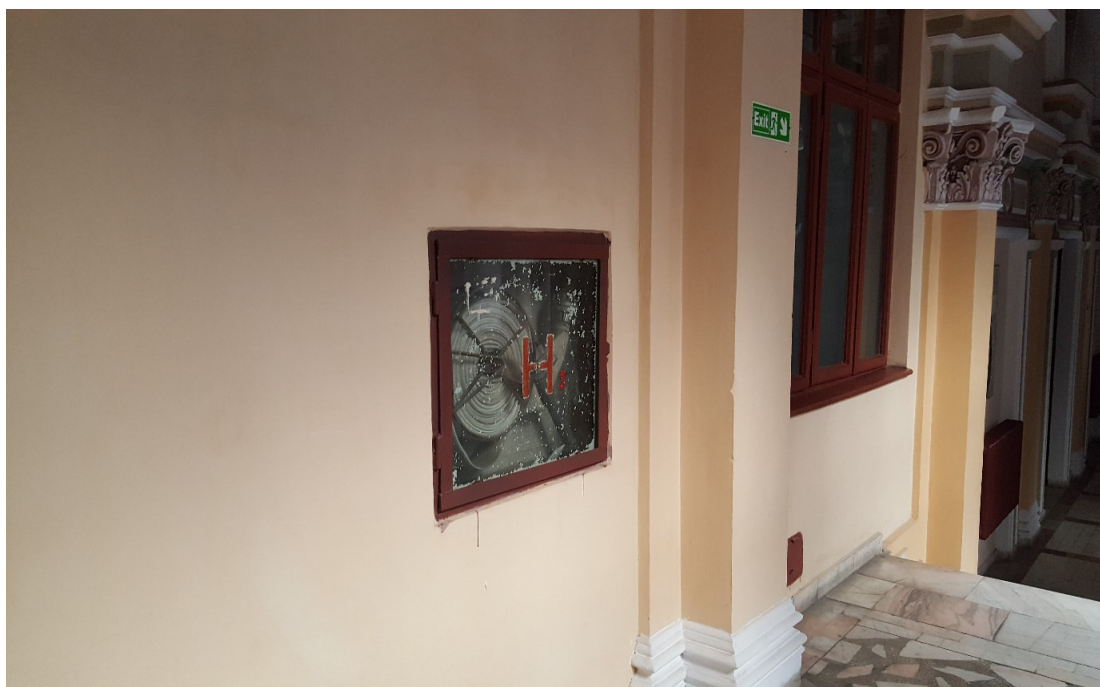
Foto17. Instalatie stingere la incendiu parter

Instalatia interioara de stingere la incendiu se va reface in totalitate pentru ca nu corespunde cu Normativul P118/3, fiind si deteriorata si uzata fizic si moral.

Datorita faptului ca in acest moment nu exista rezerva de apa proprie, alimentarea hidrantilor interiori se realizeaza din reseaua de apa stradala. Avand variatii de presiune chiar si lipsa de presiune, se propune construirea si dimensionarea unei rezerve de apa proprii, considerata rezerva intangibila folosita numai in scop de incendiu.

La intrarea in subsol a celor doua fire de la Gospodaria de apa, se va proiecta un distribuitor pentru cele doua coloane principale de alimentarea Hidrantilor interiori de la subsol, parter, etaj si mansarda, cat si a hidrantilor exteriori. Pentru separarea celor doua fire, in amonte de distribuitor se vor monta pe conducte cate o vana manuala.
